浙江东阳化学工贸有限公司 B 地块
风险管控项目
效果评估报告

委托单位：东阳市城市建设投资集团有限公司

浙江清雨环保工程技术有限公司

二〇二一年三月

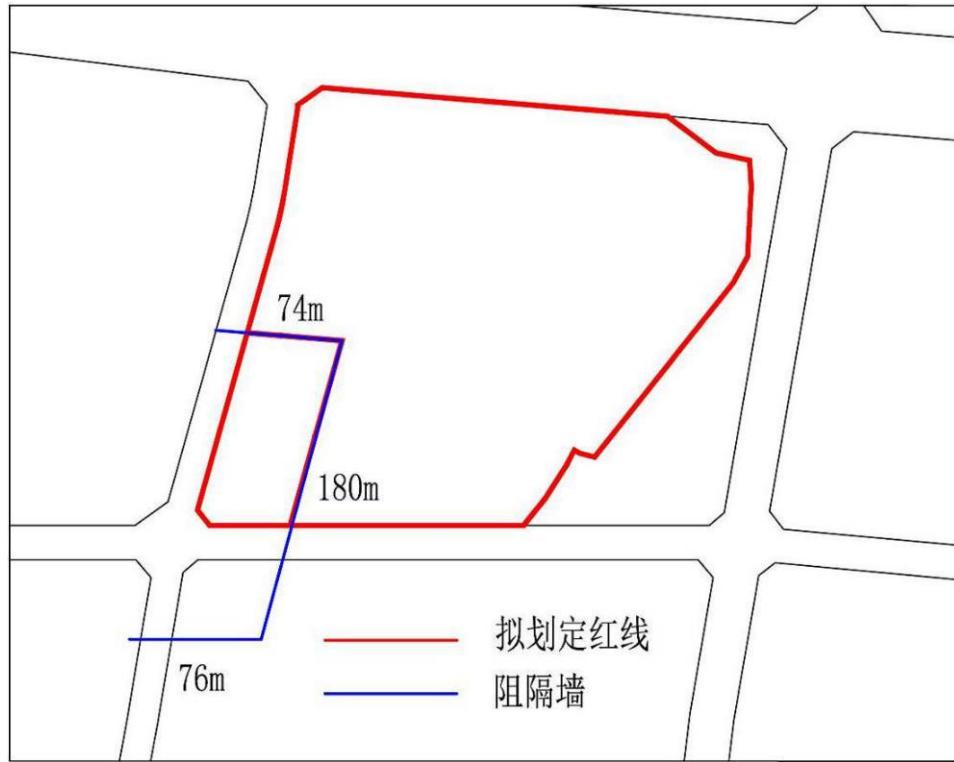
图 1.2-2 阻隔工程范围示意图

根据修复实施方案,本场地 R1 和 R2 区块为风险管控区,其中 R1 区域约为 850m², R2 区域约为 3500m², 设置阻隔墙进行区域风险管控。根据答疑结果和提供的《原东阳化工阻隔墙走向》图纸,本项目风险管控阻隔墙长约 330 m, 其中北侧长 74m, 东侧长 180m, 南侧长 76m, 阻隔深度为 13.5m (灌浆深度至少达到场地微风化岩层最大顶板埋深), 风险管控面积约为 13500m², 如图 1.2-2 所示。

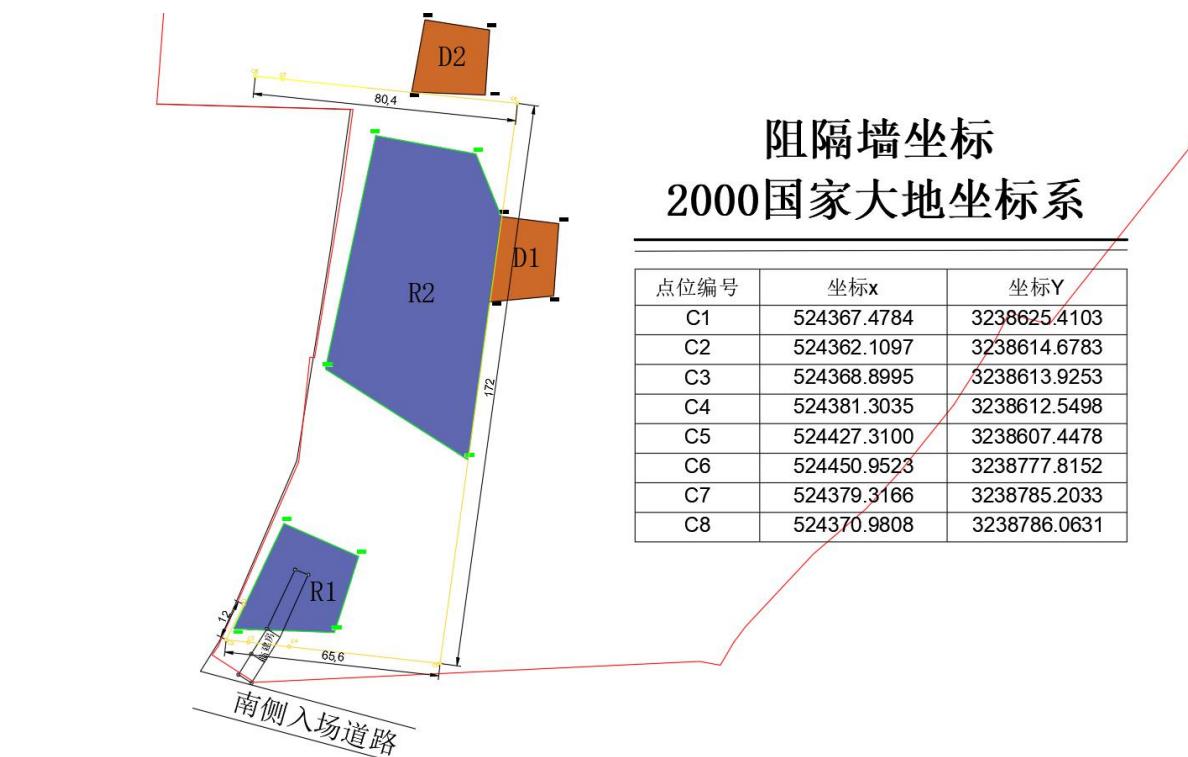
图 2.1-1 阻隔工程整体设计

修复单位对土壤污染区域 R1 区和 R2 区设计采用风险管控措施进行控制，即阻隔技术，其中 R1 区域约为 850m²，R2 区域约为 3500m²。项目采用阻隔工程施工工艺为高压旋喷桩工艺，阻隔区域面积约为 10291m²，设计主要采用三面进行阻隔施工，南侧延场地围墙区域少量回勾，其中北侧长 80.4m，东侧 172m，南侧 65.6m，延围墙回勾 12m。总体阻隔长度 330m，双排桩搭接，阻隔深度 13.5m。阻隔工程整体设计如下图所示。

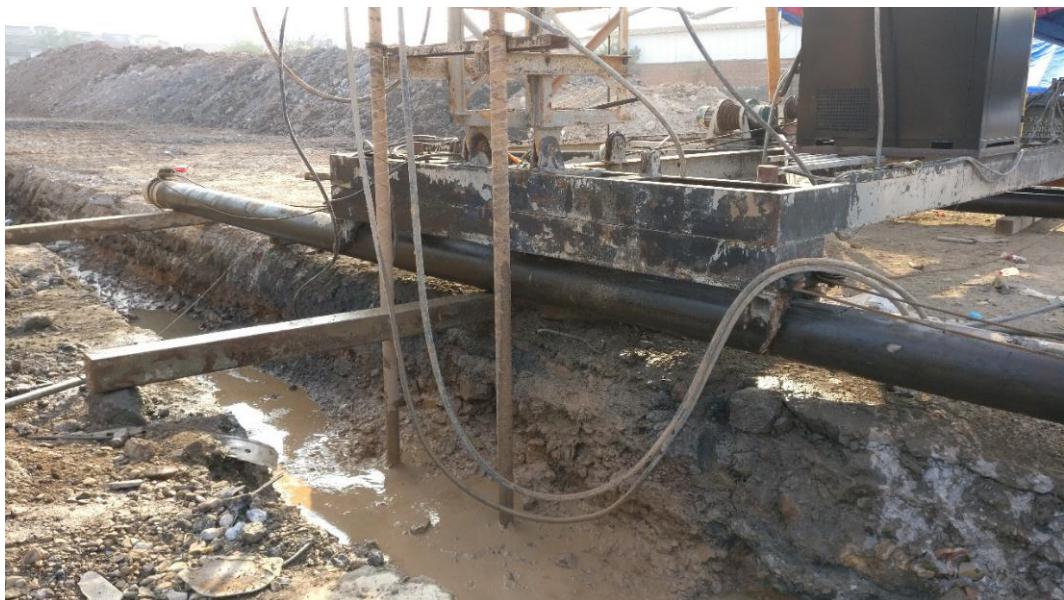
图 2.1-8 引浆渠

旋喷桩施工过程中会产生 10~20% 的返浆，为防止浆液外溢，修复单位在进行高压旋喷施工前，在建桩区域建设引浆渠。引浆渠由挖机直接开挖建成，深度约 0.7m，宽度约 0.5m，如下图所示：

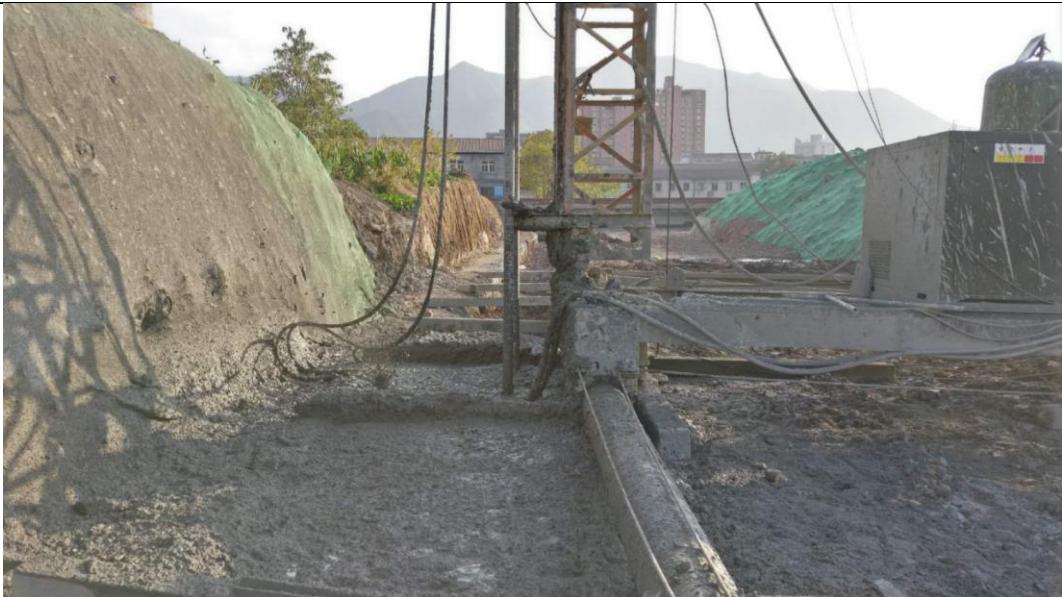
图 2.1-16 高压旋喷施工喷射提升

当喷射管下至设计深度，设置空压机气压不小于 0.7MPa，气体流量为 3.2m³/min，高压泵送浆压力 25~30MPa，旋喷提升速度为 15~20cm/min 左右自下而上提升，直至提升到标高 0 点。

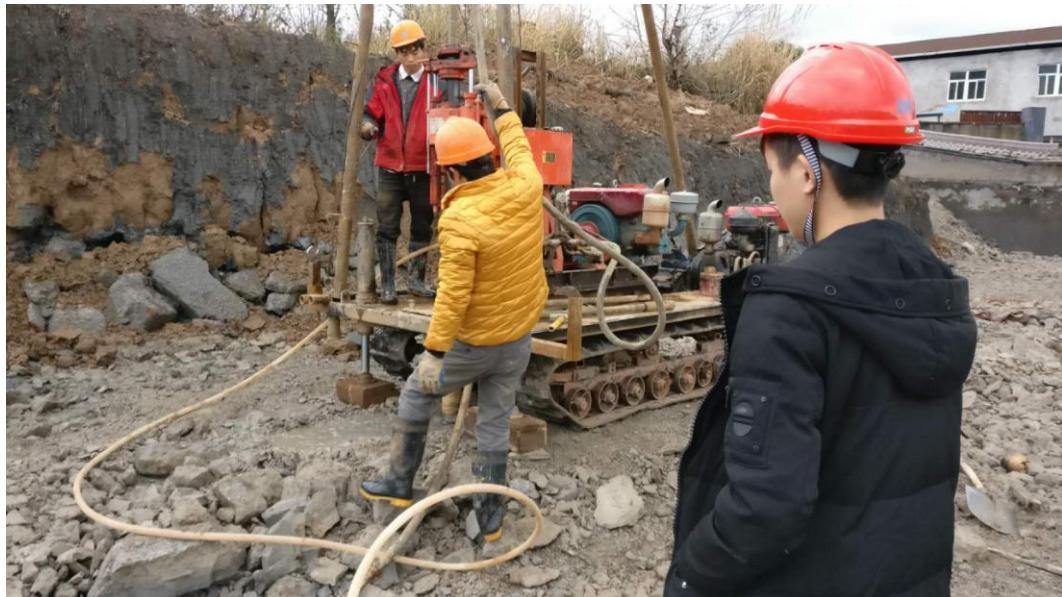
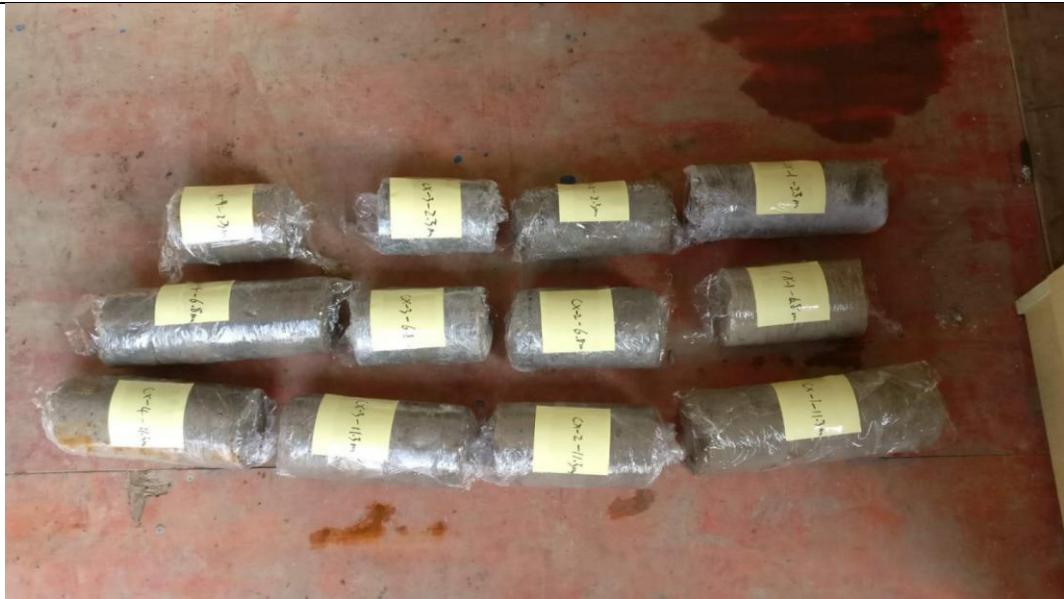
水泥土无侧限抗压强度委托浙江意诚检测有限公司检测，渗透系数委托杭州凌飞建设工程检测有限公司检测，经检测，所有送检样品水泥土无侧限抗压强度 $q_u 28d \geq 0.8 \text{ MPa}$ ，渗透系数小于 $1.0 \times 10^{-7} \text{ cm/s}$ ，满足设计要求。
