1 前言

德清县上柏小学建于 1912 年，原位于湘溪桥畔，坐落于大庙山顶。如今，上柏小学老校区的规模以及设施设备已远远不能满足现代教学的需求，鉴于老校区的地形及周边现状的限制，无法在老校址上进行改扩建，因此决定另选新址，搬迁至德清县舞阳街道上柏集镇蔡家（地块），该地块于 2019 年 8 月 30 日变更为公共管理与公共服务用地。为了解该地块内的土壤污染情况，德清县上柏小学对《德清县上柏小学场地土壤调查项目》进行公开招标。我单位中标后，于 2020 年 7 月编制完成了《德清县上柏小学迁建工程土壤污染状况初步调查报告》，调查地块面积为 49295m²，调查结果为该地块目前土壤环境质量满足《土壤环境质量建设用地土壤污染风险管控标准（试行）》（GB36600-2018）第一类用地筛选值，能够满足德清县上柏小学迁建工程实施的需求，无需开展进一步详细调查。2020 年 11 月，德清县上柏小学拟新增舞阳街道（2020）005 号地块用作接送区（新增地块位于原调查地块西北侧），地块面积为 0.2987 公顷。该地块原为空地，现状为德清县上柏小学迁建工程项目部施工管理办公楼。

根据招标文件，场地未来用途为上柏小学接送区新建工程，同时德清县教育局已于 2021 年 4 月 12 日取得该地块建设项目用地预审与选址意见书（用字第 330521202100011 号）（详见附件 2），用地性质为教育用地（中小学用地），对照《土壤环境质量 建设用土壤污染风险管控标准（试行）》（GB36600-2018），为第一类用地，未来用地平面布置图见图 3-20。

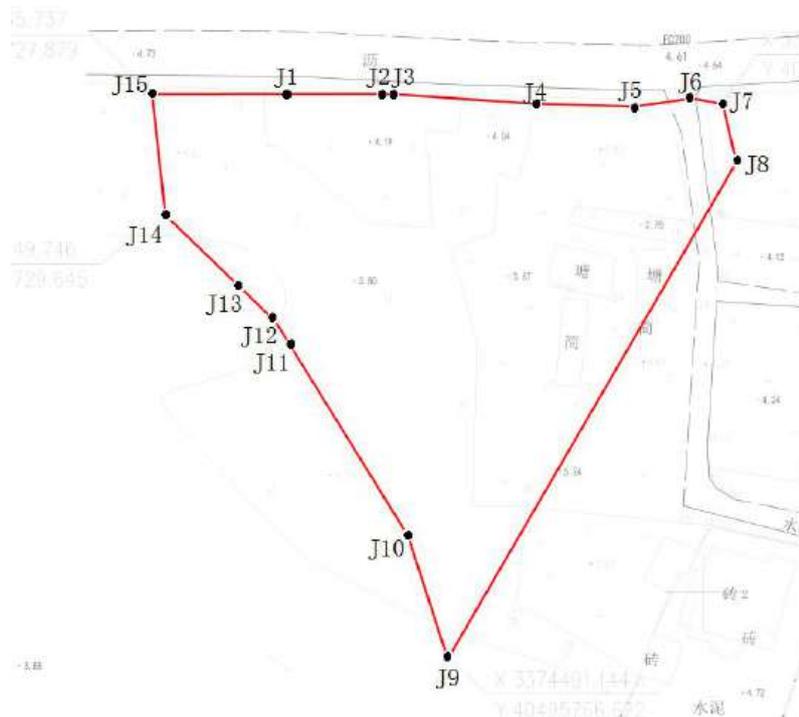
图 1-2 地块各拐点坐标图

本次调查地块为《土壤环境质量建设用土壤污染风险管控标准（试行）》（GB36600-2018）的第一类建设用地，根据业主提供的舞阳街道（2020）005号地块红线图测绘资料，各点位主要拐点标注见图1-2，拐点坐标见下表。

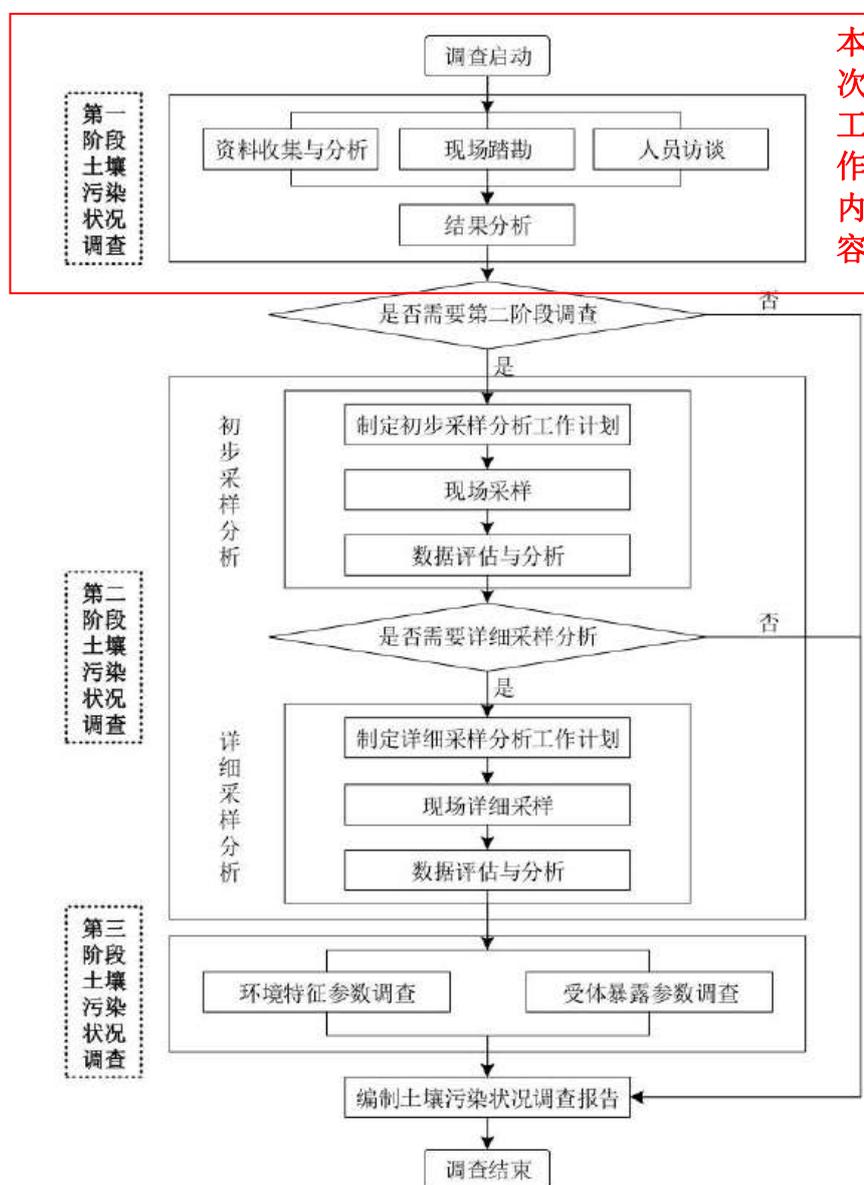
图 2-1 土壤污染状况调查报告的内容与程序

本次调查分二个阶段进行，根据《建设用地土壤污染状况调查技术导则》、《工业企业场地环境调查评估与修复工作指南（试行）》、《浙江省场地环境调查技术手册（试行）》、《重点行业企业用地土壤污染状况调查信息采集技术规定》等国家、省和地方相关要求开展整个调查工作。第一阶段通过资料收集与分析、现场踏勘和人员访谈，对场地进行污染识别，确认场地内及周围区域可能存在的污染源，并制定采样分析工作计划，若第一阶段认为该地块内及周围区域当前和历史上均无可能的污染源，则认为地块的环境状况可以接受，则调查工作结束。

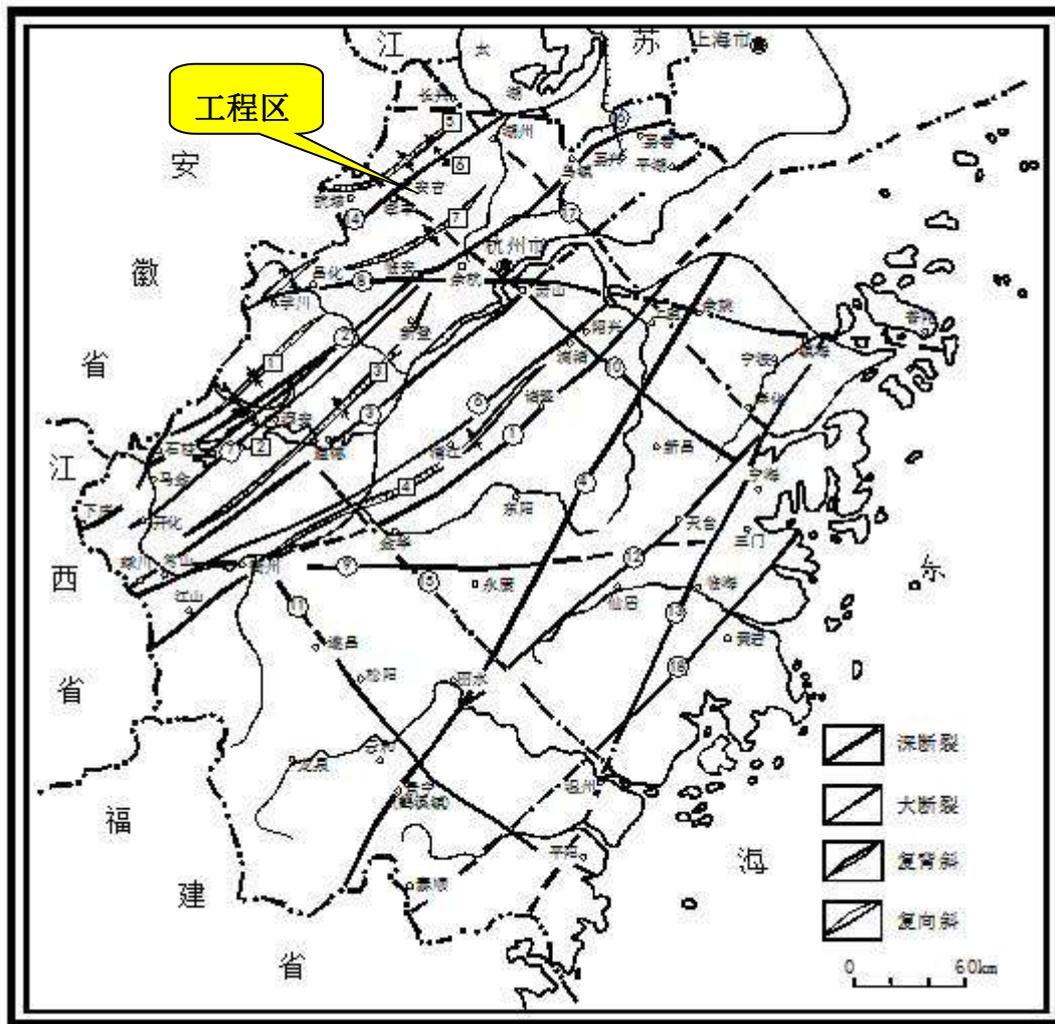
图 3-2 地块区域构造位置图

测区所处的大地构造位置，属扬子准地台下扬子—钱塘褶皱带东部，北与鲁东隆起、淮阳地盾相邻；南接江南地轴、华夏褶皱带。

由于测区前第四系地层被覆盖，所述构造均为隐伏构造，据有关区域地质资料表明：测区在地质历史上经历多种构造及其复合，形成一幅较为复杂的由北东向华夏系，北东向新华夏系以及东西向构造等多种构造组成的复合体系。

华夏构造：主要由一系列规模巨大的北东向断裂带及其相间分别的隆起、拗陷带组成，它基本奠定了杭嘉湖地区的构造轮廓。在本区为临安～桐乡～嘉兴断裂带。

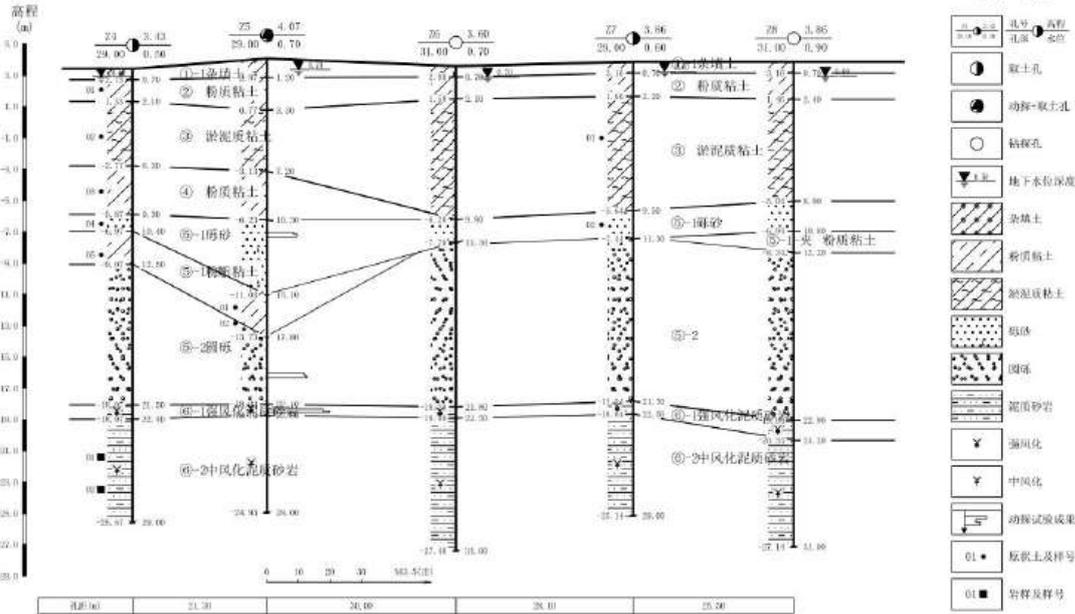
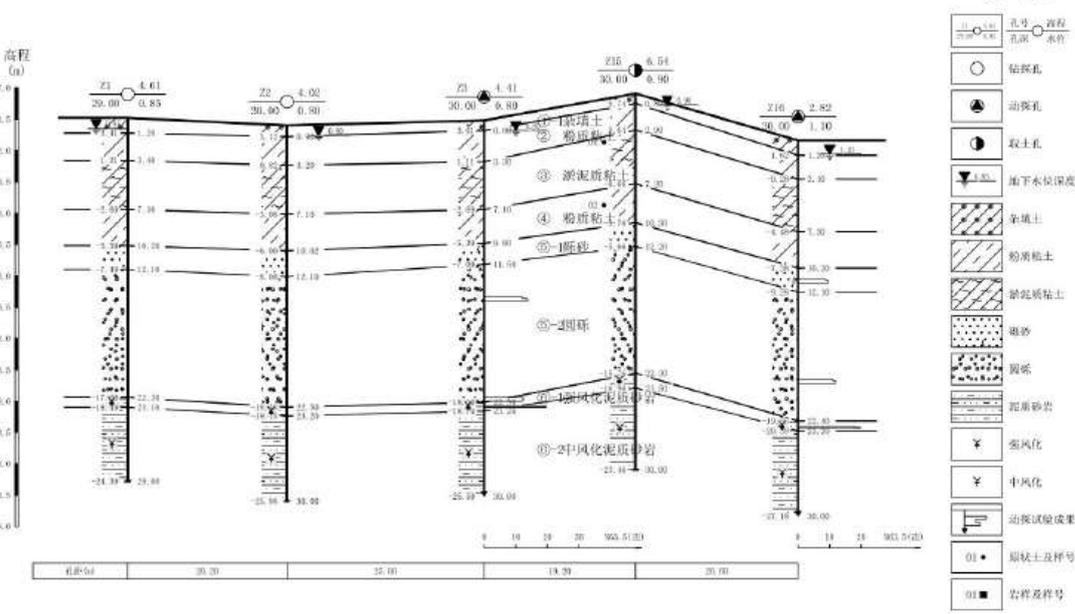
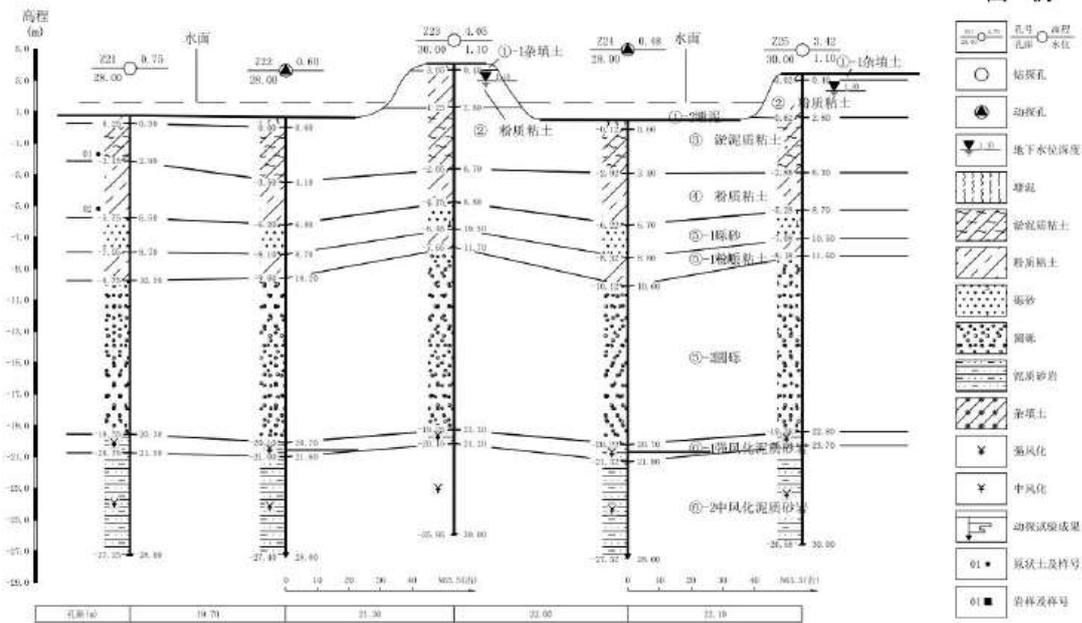
图 3-3 相邻场地内工程地质剖面图

参考《上柏小学迁建工程岩土工程勘察报告》，根据本次勘探揭露分析，按地基土时代成因、物理力学性质特征差异，可将地层划分为 6 个工程地质层，10 个工程地质亚层。现将

①-1层杂填土：杂色，湿，松软，主要由粘性土、碎石及建筑垃圾等组成，局部地段则主要由粘性土组成。全场分布，层厚2.60~0.30米，层顶高程6.54~2.49米。

①-2层塘泥：灰黑色，湿，流塑，主要由淤泥组成，含大量腐殖质，有臭味。仅局部分布，主要分布于塘及河道内，分布地段层厚0.70~0.50米，层顶高程0.75~0.35米。

②层粉质粘土：灰黄色，软可塑，饱和，含少量铁锰质锈迹或结核。摇振反应无，稍有光泽，干强度中等，韧性中等。局部缺失，分布地段层厚3.80~0.30米，层顶高程5.74~1.55米，层顶埋深2.60~0.30米。

③层淤泥质粘土：灰色，软塑，饱和，含少量有机质，稍有臭味。摇震反应无，有光泽，干强度高，韧性高。层厚7.80~1.90米，层顶高程3.64~-0.35米，层顶埋深4.10~0.50米。

④层粉质粘土：褐灰色，可塑，饱和，含少量铁锰质锈迹或结核。摇振反应无，稍有光泽，干强度中等，韧性中等。全场分布，层厚4.10~1.30米，层顶高程-0.66~-4.84米，层顶埋深9.20~2.50米。

⑤-1层砾砂：灰色，以中密为主，饱和。含砾约30%左右，粒径0.5~2cm，粗砂占约30%，细砂占约10%，余为粘性土充填。层厚4.80~1.10米，层顶高程-3.76~-7.38米，层顶埋深11.10~6.50米。

⑤-1-夹层粉质粘土：灰黄色，灰绿色，可塑，饱和，含少量云母碎屑，局部地段为含砂粉质粘土。摇振反应无，有光泽，干强度中等，韧性中等。层厚3.00~0.60米，层顶高程-6.45~-11.03米，层顶埋深15.10~8.30米。

⑤-2层圆砾：浅灰色，密实，圆砾含量约50~60%，粒径0.2~4cm，砂含量约35%，其余为粘性土。全场分布，层厚12.00~4.30米，层顶高程-5.66~-13.73米，层顶埋深17.80~10.20米。

⑥-1强风化泥质粉砂岩：灰黄色，砂质结构，中厚层状构造，泥质胶结，风化强烈，岩石破碎呈碎块状，少量风化呈粘性土状，遇水易软化，手用力可折断。分布不稳定，分布地段层厚1.5~0.60米，层顶高程-15.76~-20.36米，层顶埋深23.90~20.20米。

⑥-2中风化泥质粉砂岩：灰绿色，青灰色，砂质结构，中厚层状构造，泥质胶结，泥质含量高，岩芯多呈5~20cm柱状，钻进进尺缓慢，岩芯敲击声哑，锤击易碎，有吸水反应。据室内岩样试验，天然抗压强度为24.3MPa，属较软岩，岩体较破碎，岩体基本质量等级为V级。未揭穿此层，此次最大控制厚度为8.80米，最小控制厚度5.20米，层顶高程-16.96~-21.66米，层顶埋深24.90~21.50米。

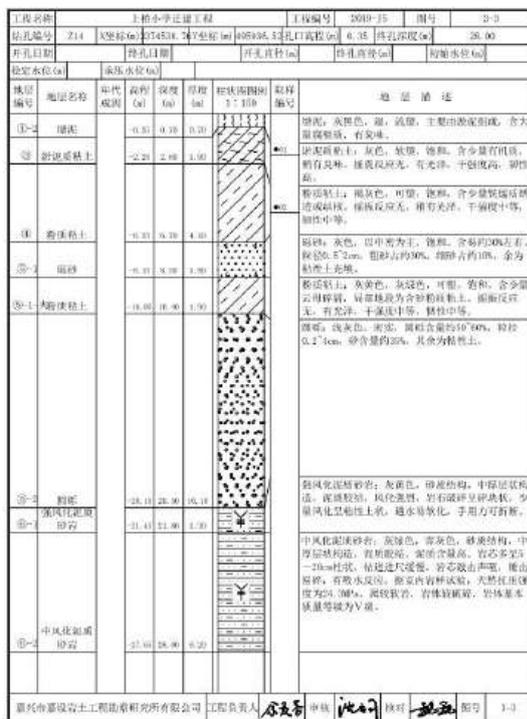
图 3-4 相邻场地内钻孔柱状图

工程名称		上柏小学迁建工程		工程编号	2019-J5	图号	1-7
钻孔编号	Z21	X坐标(m)	27484.9	Y坐标(m)	30109.7	孔口高程(m)	0.75
开孔日期		终孔日期		开孔直径(m)		终孔直径(m)	
稳定水位(m)		承压水位(m)					
地层名称	年代成因	高程(m)	深度(m)	柱状图比例	1:100	取样编号	描述
①-1	填土	1.10	0.75	0.75			填土，灰黄色，粘、塑型，土质不均，含少量建筑垃圾，有臭味。
②	淤泥质粘土	-1.10	4.18	4.18			淤泥质粘土，灰黄色，粘、塑型，含少量有机质，稍有臭味。摇震反应无，有气泡，干强度高，韧性高。
③	粉砂	4.18	5.70	5.70			粉砂，灰色，以中砂为主，细砂，含长石0.0%左右，粒径0.5~2mm，粗砂占约10%，细砂占约10%，余为粘性土充填。
④-1	粉质粘土	-5.70	10.50	10.50			粉质粘土，灰黄色，粘、塑型，可塑，含少量云母碎屑，局部地段为含砂粉质粘土，摇震反应无，有气泡，干强度高，韧性中等。
⑤-1	圆砾	-10.50	20.89	20.89			圆砾，灰黄色，粘、塑型，含少量云母碎屑，局部地段为含砂粉质粘土，摇震反应无，有气泡，干强度高，韧性中等。
⑥-1	砂岩	-20.89	21.50	21.50			中风化泥质砂岩，灰黄色，粘、塑型，砂质结构，中厚层状构造，层理较清楚，风化强烈，岩体较破碎，少量裂隙发育，遇水易软化，手用方可折断。
⑦-1	中风化泥质砂岩	-21.50	25.00	25.00			中风化泥质砂岩，灰黄色，粘、塑型，砂质结构，中厚层状构造，层理较清楚，风化强烈，岩体较破碎，少量裂隙发育，遇水易软化，手用方可折断。

工程名称		上柏小学迁建工程		工程编号	2019-J5	图号	3-8
钻孔编号	Z23	X坐标(m)	27417.3	Y坐标(m)	30310.58	孔口高程(m)	3.81
开孔日期		终孔日期		开孔直径(m)		终孔直径(m)	
稳定水位(m)		承压水位(m)					
地层名称	年代成因	高程(m)	深度(m)	柱状图比例	1:200	取样编号	描述
①-1	杂填土	2.63	1.20	1.20			杂填土，黄色，粘、塑型，土质不均，含少量建筑垃圾，有臭味。
②	粉质粘土	4.18	1.80	2.10			粉质粘土，灰黄色，粘、塑型，含少量有机质，稍有臭味。摇震反应无，稍有气泡，干强度高，韧性中等。
③	淤泥质粘土	4.18	10.20	4.18			淤泥质粘土，灰色，粘、塑型，含少量有机质，稍有臭味。摇震反应无，有气泡，干强度高，韧性中等。
④-1	粉砂	-5.00	11.80	1.18			粉砂，灰色，以中砂为主，细砂，含长石0.0%左右，粒径0.5~2mm，粗砂占约10%，细砂占约10%，余为粘性土充填。
⑤-1	粉质粘土	-4.30	13.50	1.18			粉质粘土，灰黄色，粘、塑型，可塑，含少量云母碎屑，局部地段为含砂粉质粘土，摇震反应无，有气泡，干强度高，韧性中等。
⑥-1	圆砾	-19.89	23.70	19.90			圆砾，灰黄色，粘、塑型，含少量云母碎屑，局部地段为含砂粉质粘土，摇震反应无，有气泡，干强度高，韧性中等。
⑦-1	中风化泥质砂岩	-23.49	24.90	4.90			中风化泥质砂岩，灰黄色，粘、塑型，砂质结构，中厚层状构造，层理较清楚，风化强烈，岩体较破碎，少量裂隙发育，遇水易软化，手用方可折断。
⑧-1	中风化泥质砂岩	-24.10	24.80	4.80			中风化泥质砂岩，灰黄色，粘、塑型，砂质结构，中厚层状构造，层理较清楚，风化强烈，岩体较破碎，少量裂隙发育，遇水易软化，手用方可折断。

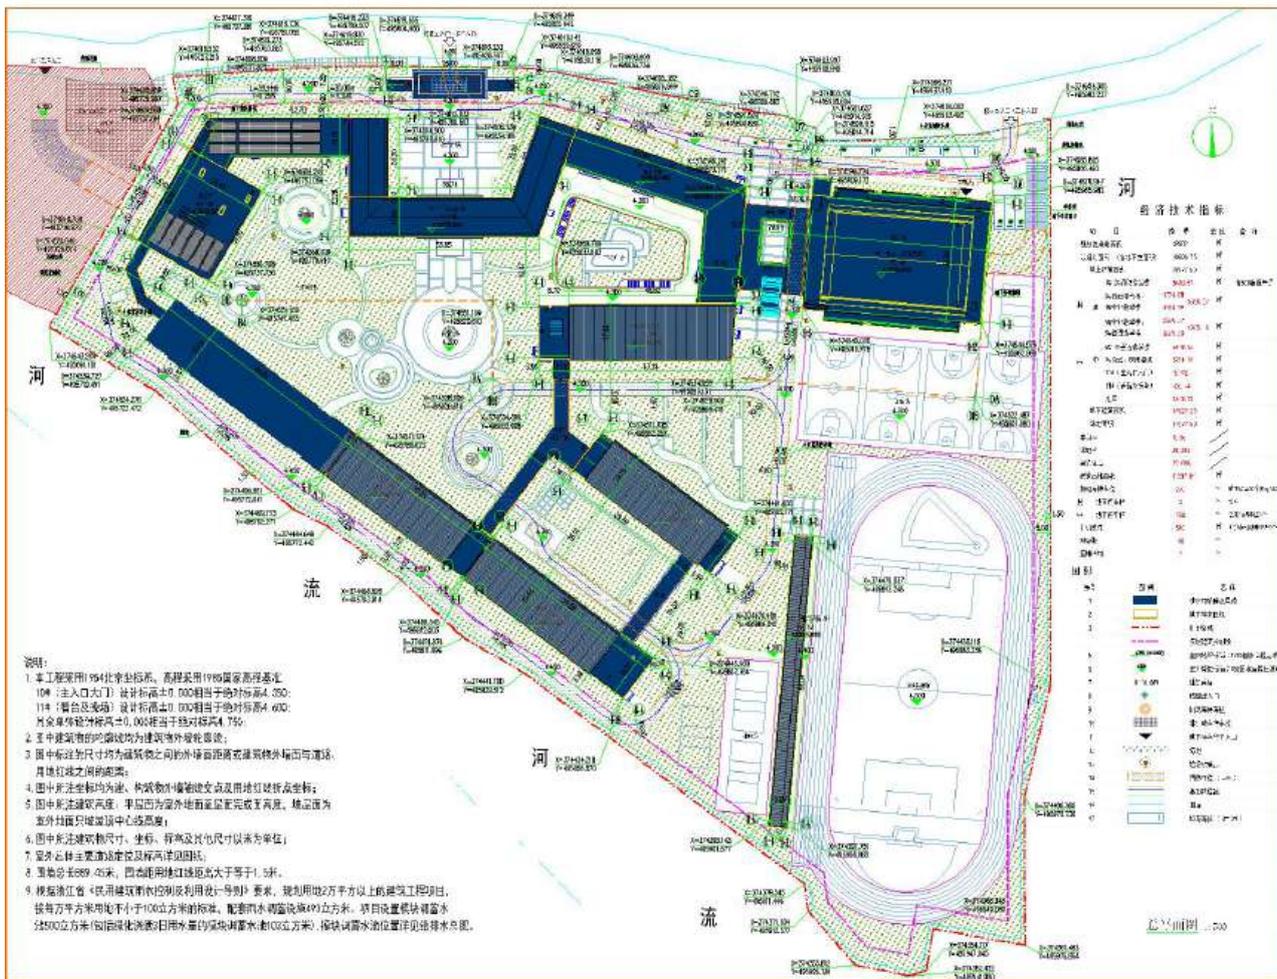
图 3-21 德清县上柏小学迁建工程平面布置图

根据现场踏勘情况，德清县上柏小学迁建工程相关建构物已基本建成，目前尚未投入使用，无新增污染源，其建构物情况见下表及下图。

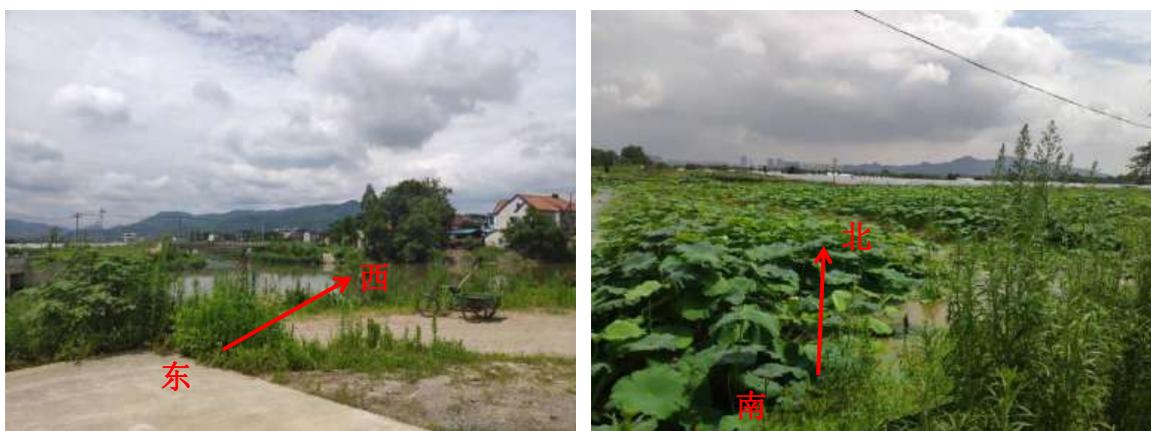
根据资料收集及卫星图显示,场地周边历史原为农田、居民住宅,后更改为居住用地和公共管理与服务用地,未有污染风险较高的工业企业生产活动,存在潜在污染风险的可能性较低。该地块无原有项目环评或场地调查报告。

项目南侧(河塘、农居点)

项目北侧(农田)

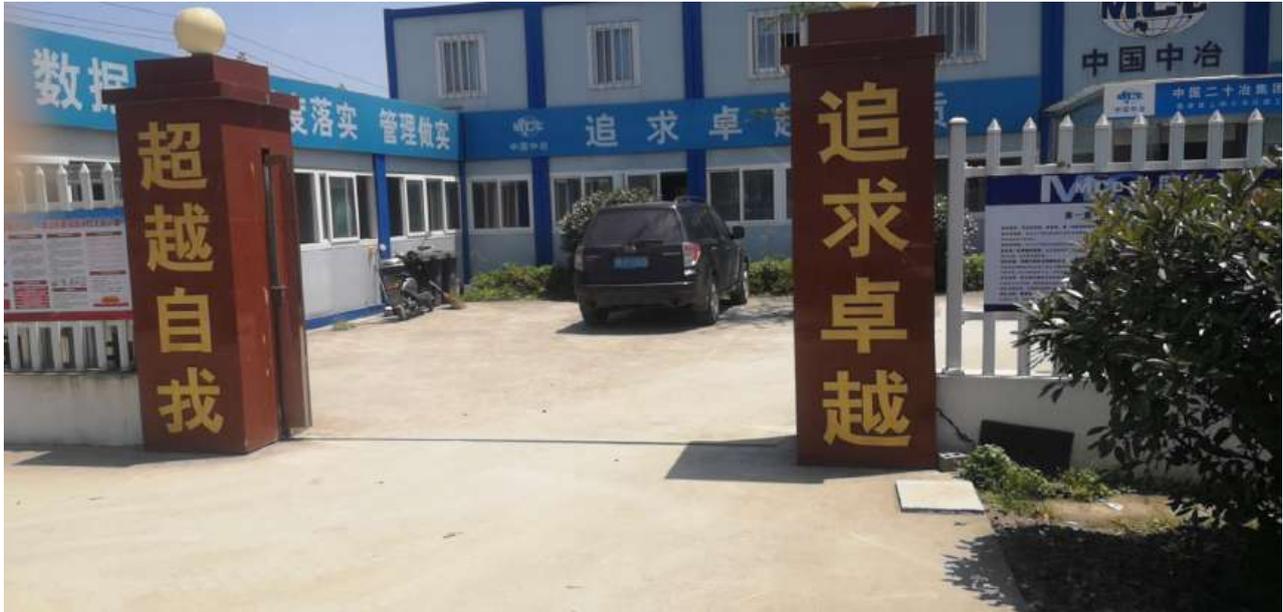
图 3-23 项目地块现状照片（2021 年 4 月）

根据现场踏勘，场地内无修建地面，现场无恶臭、化学品味道和刺激性气味，也无排水管道或渠、污水池或其它地表水体、废物堆放地、井等，无生活垃圾堆放及填埋现象，场地内未发现有毒有害物质，同时场地内未发现地下设施、储罐、电缆(线)等。场地内目前建有上柏小学迁建工程项目部办公楼，无其他建构筑物。

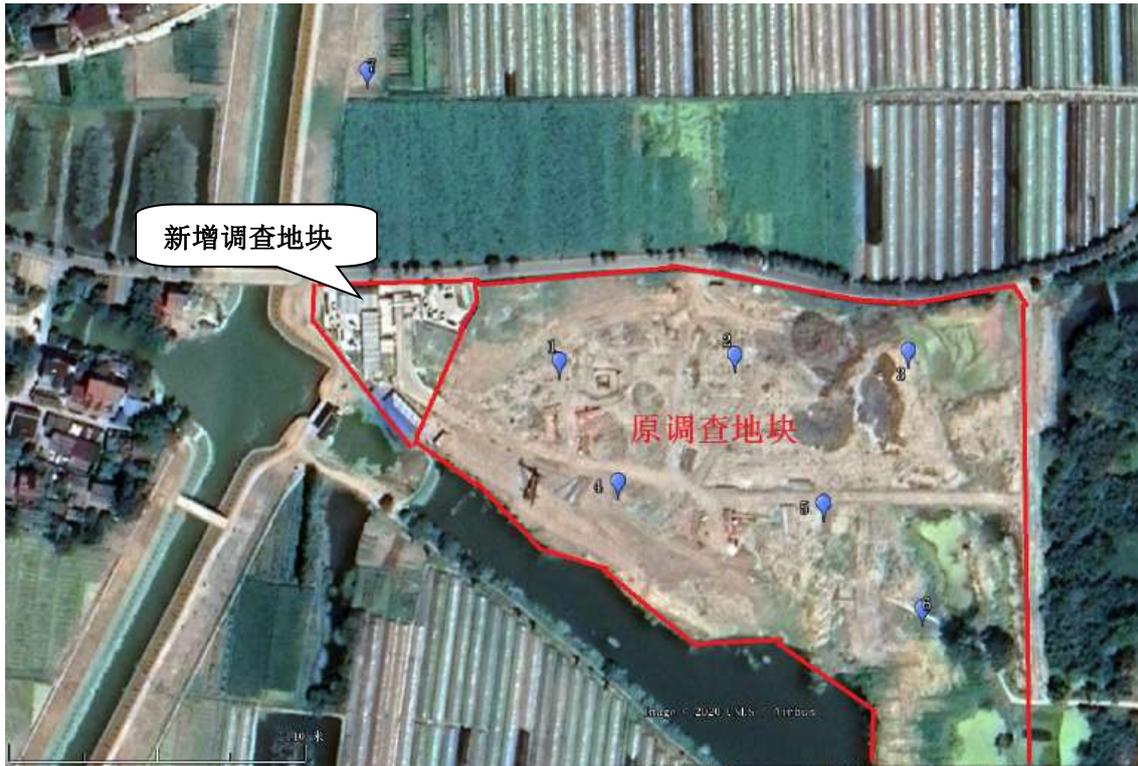
图 3-24 相邻地块土壤检测点位图

我公司委托浙江亚凯检测科技有限公司对调查场地土壤进行采样分析，土壤采样时间为 2020 年 4 月 24 日。本次土壤采样共布设 7 个点位，设计采集土壤样品共 63 个，选择其中 23 个样品（含 2 个平行样）进行送检，并于 2020 年 6 月 30 日对部分点位（S2、S3、S5、S6）表层样进行补充采样检测，共采集 5 个样品（含 1 个平行样），全部送检，检测报告文号：YK2001070801B、YK2006190201B。检测点位见下图。注：对照点位于上柏小学接送区

根据其检测结果，相邻地块受检的土壤样品所有检测指标均未超过对应筛选，均能满足《土壤环境质量标准建设用地土壤污染风险管控标准（试行）》（GB36600-2018）第一类用地的筛选值，土壤环境质量较好。

根据《建设用地土壤环境调查评估技术指南》（环保部公告 2017 年第 72 号），原则上：初步调查阶段，地块面积 $\leq 5000\text{m}^2$ ，土壤采样点位数不少于 3 个；地块面积 $> 5000\text{m}^2$ ，土壤采样点位数不少于 6 个。德清县上柏小学迁建工程地块面积约为 49295m^2 ，因此初步调查阶段土壤采样点位数不少于 6 个，实际调查土壤采样设置 7 个（含 1 个场地外对照点）。

上柏小学接送区新建工程地块面积为 0.2987 公顷，紧邻于德清县上柏小学迁建工程地块，则上柏小学接送区新建工程地块和德清县上柏小学迁建工程地块的合计面积为 52282m^2 。根据《建设用地土壤环境调查评估技术指南》（环保部公告 2017 年第 72 号），初步调查阶段，地块面积 $> 5000\text{m}^2$ ，土壤采样点位数不少于 6 个，因此德清县上柏小学迁建工程地块

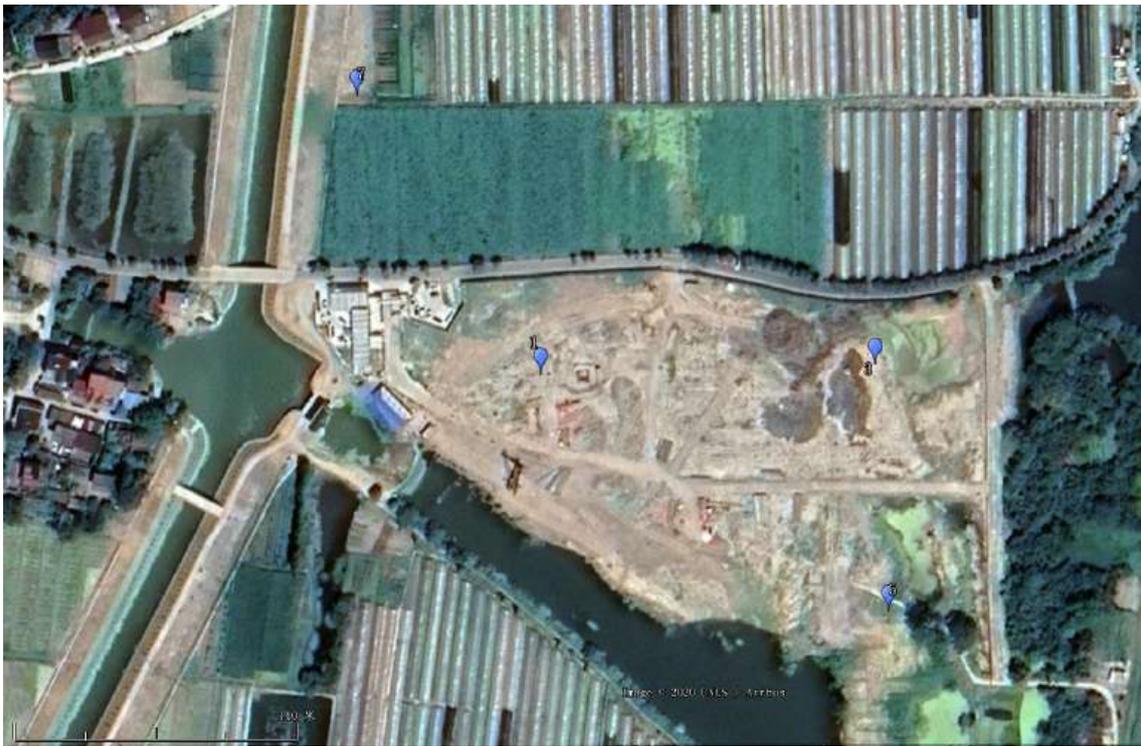
图 3-25 相邻地块地下水检测点位图

我公司委托浙江亚凯检测科技有限公司对调查场地地下水进行采样分析，采样时间为 2020 年 6 月 30 日，检测报告文号：YK2001070801B、YK2006190201B。采样点位见下图。
注：对照点位于上柏小学接送区新建工程地块北侧 90m 处。

场地内及对照点地下水样无机物中挥发性酚类、阴离子表面活性剂、铜等指标均未检出，检出限均低于对应标准值。溶解性总固体、硫化物、锌、总硬度、硫酸盐、耗氧量、氯化物、氟化物、铁等指标满足标准值。

德清县上柏小学迁建工程地块场地内布置了3个监测点位，并在地块外、上游布置1个对照点。上柏小学接送区新建工程地块紧邻于德清县上柏小学迁建工程地块，地块面积相对于德清县上柏小学迁建工程地块较小，且地块初步判定污染风险较低，因此德清县上柏小学迁建工程地块的已调查地下水采样点位能够满足上柏小学接送区新建工程地块和德清县上柏小学迁建工程地块的整体调查需求。
